## Konec „Dubnických pomst“ - V. část

### Provoz tramvají T3AS a T3MOD v Bratislavě

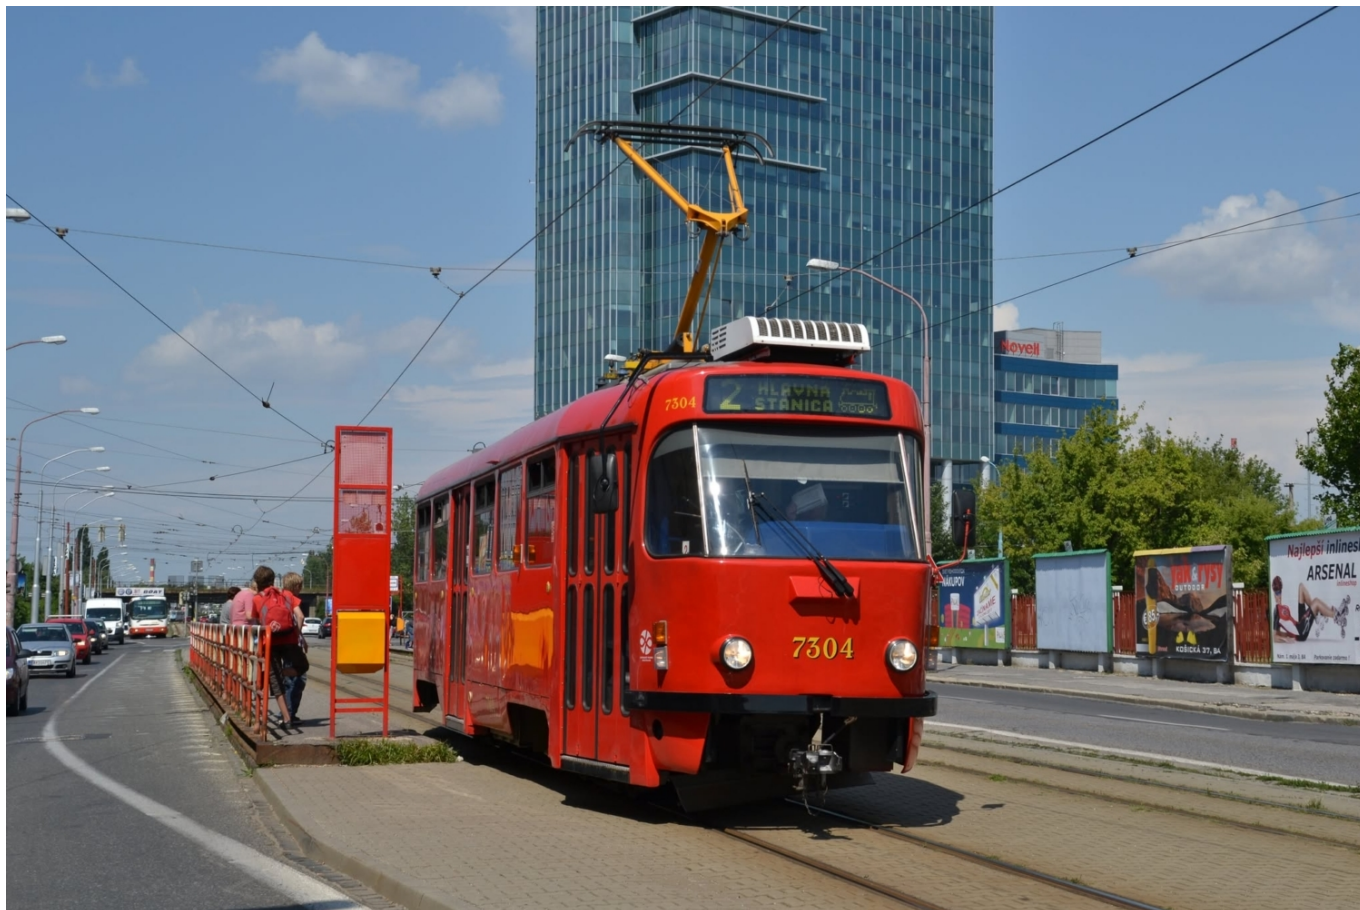
V roce 2010 získala tramvaj T3MOD ev. č. 7304 celočervený lak, který byl později ještě jednou změněn. (foto: Jiří Černý)

V první polovině roku 2010 byl vůz T3MOD ev. č. 7304 poslán do ústředních dílen v rámci vyššího stupně opravy, přičemž na něm došlo k několika úpravám. Ty se ovšem netýkaly problematické elektrické části, ale především designu. Barevné schéma vycházející z původního řešení tramvají T3S/K2S bylo nahrazeno novým městským lakem tvořeným pouze červeným lakováním, v interiéru byla původně žlutá madla nalakována na oranžovo a pantograf od Lekovu nahradil Stemann Fb 700 (tj. stejný typ jako na prototypu T3AS ev. č. 7303). Zajímavostí bylo, že DPB přistoupil i na výměnu předního čela, kdy bylo použito klasické provedení dle typu T3, do nějž byl pouze vyříznut větší transparent. To znamená, že oproti provedení z ŽOS Zvolen nebyl použit dodatečně „nalepený“ kšilt pro informační panel. Důvod této změny byl čistě estetický, přičemž provedenou úpravou došlo ke sjednocení s ostatními bratislavskými tramvaji s takto upravenými čely.

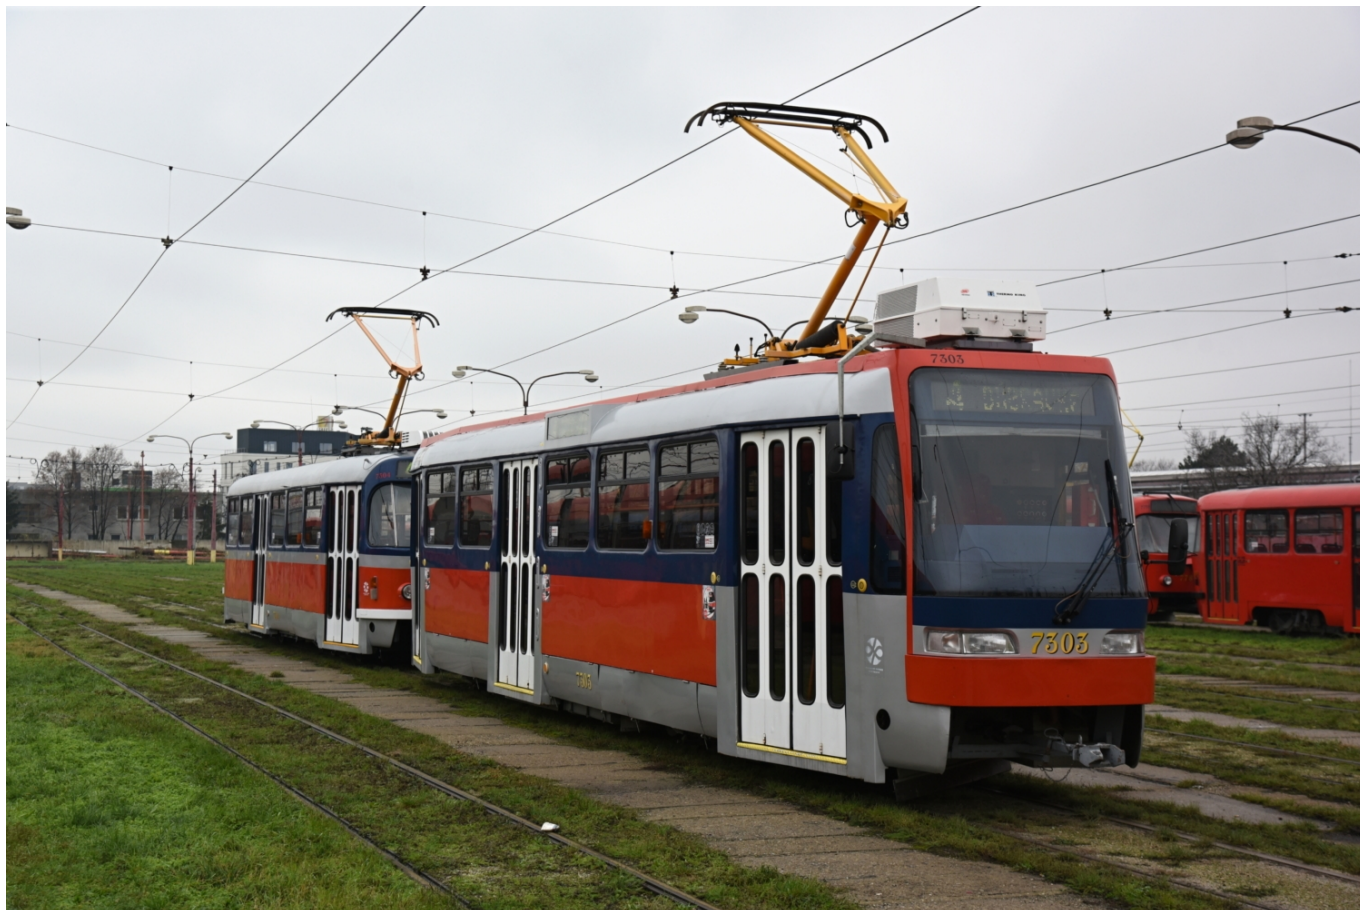
Provoz v soupravě byl posledním pokusem o návrat tramvají T3AS a T3MOD do provozu po dlouhodobé odstávce. (foto: Michal Chrást)

Pro požadovanou úpravu na sprážení bylo nutné získat součinnost původního výrobce elektrické výzbroje, tedy EVPÚ, protože změna vyžadovala i zásahy do elektrických obvodů a softwaru vozidel. Současně bylo nutné doplnit a vyměnit některé komponenty v elektrické části a v neposlední řadě došlo také na výměnu spráhel. Zatímco původně měly tramvaje spráhla tzv. pražského typu, nyní dostal vůz T3AS ev. č. 7303, jenž byl určen jako první vůz soupravy, zadní poloautomatické spráhlo ESW a vůz T3MOD ev. č. 7304, který měl být trvale řazen jako druhý, obdržel přední poloautomatické spráhlo. Spráhla ovšem neměla propojovací kabel pro přenos vysokého napětí (600 V DC), takže obě tramvaje při jízdě v soupravě musely využívat tak jako tak sběrač.

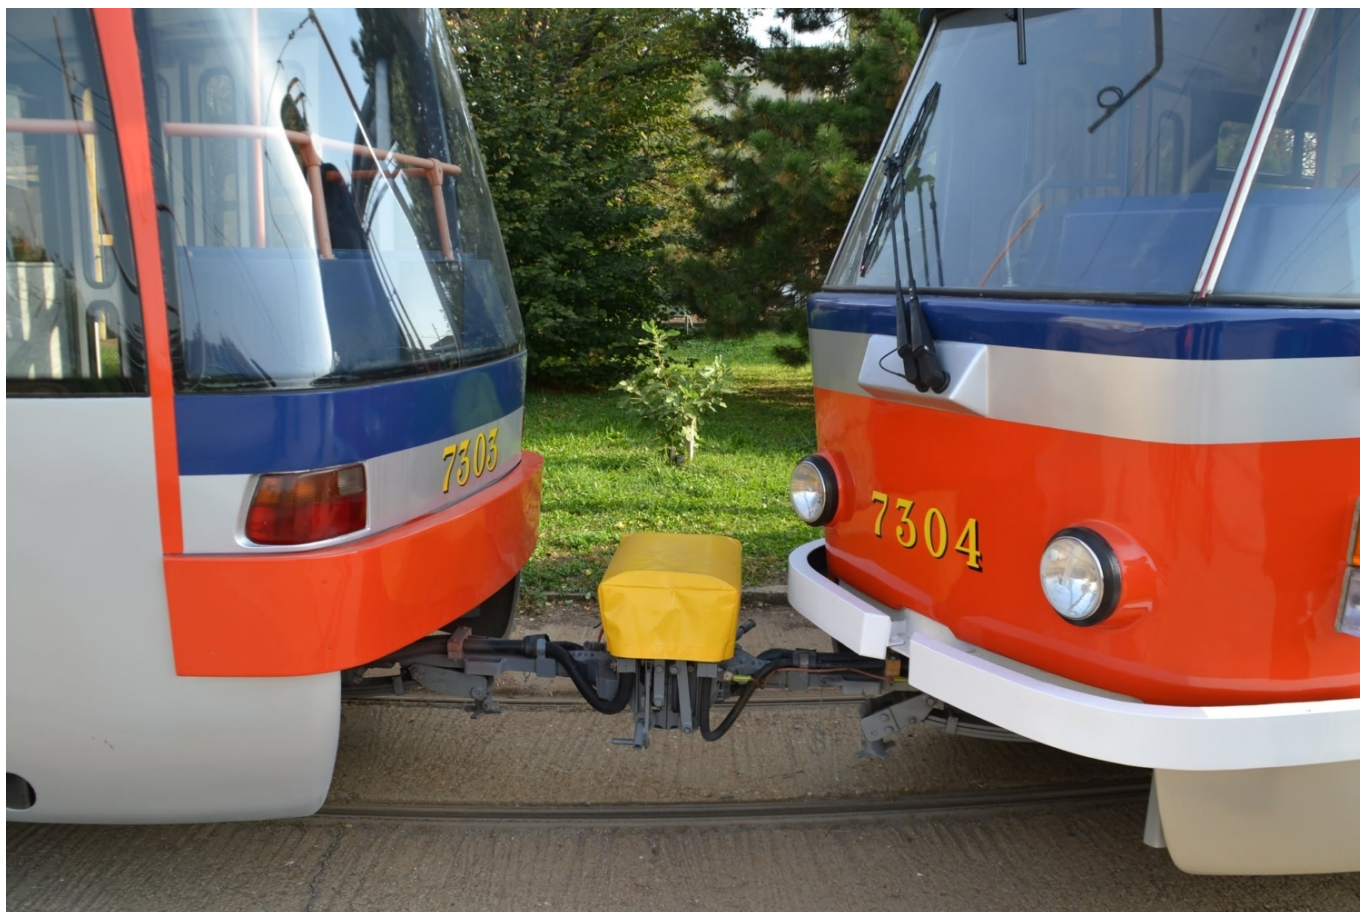
Detail spojení vozů. (foto: Jiří Černý)

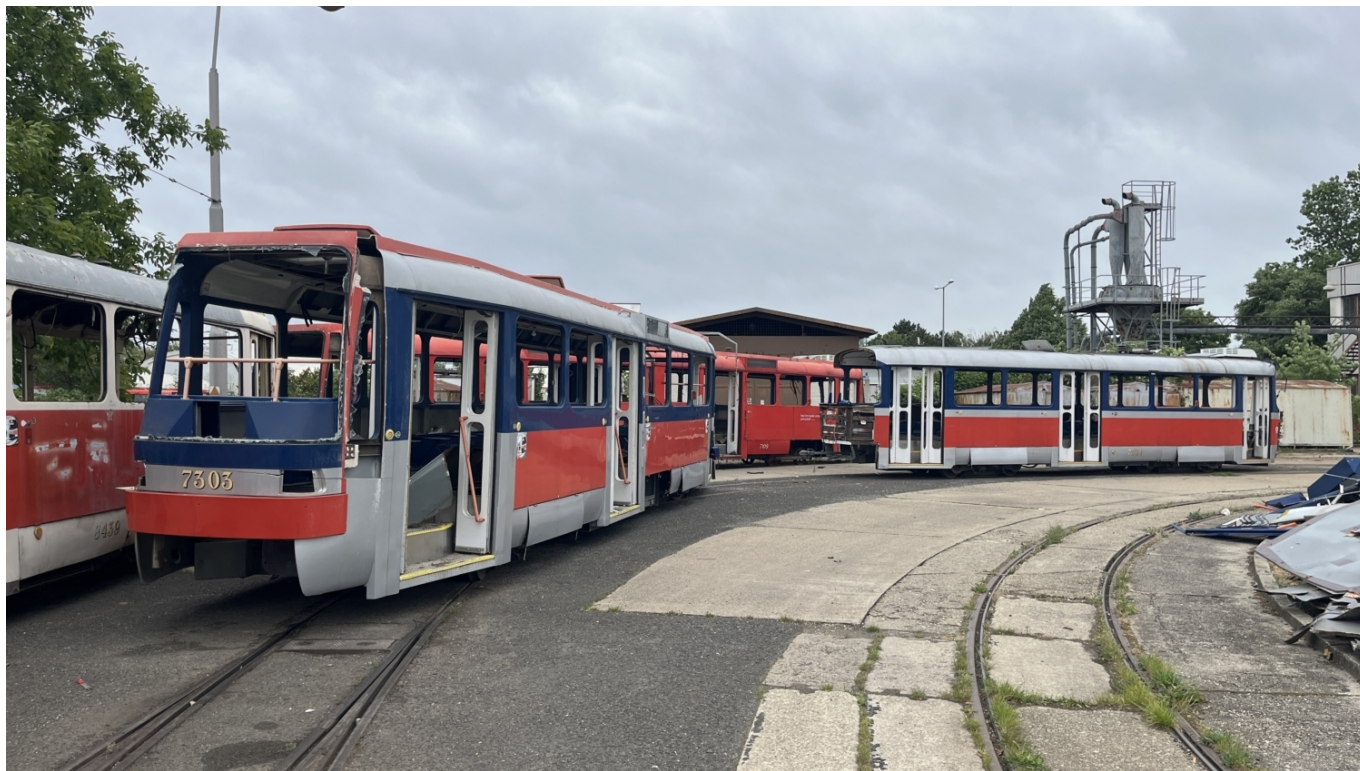
Rozebrané vozy T3MOD ev. č. 7304 a T3AS ev. č. 7303 před odvozem na likvidaci.

Ačkoli byly po celou dobu deponovány v areálu vozovny Jurajov dvor (Trnávka), byly z obou tramvají neznámými pachateli ukradeny měděné vodiče a další komponenty zpeněžitelné ve sběrných surovinách, takže vozy ještě před „papírovým“ vyřazením byly nepojízdné. Z tramvají byly později vytěženy ještě náhradní díly a očesané skelety byly dne 13. 5. 2026 odvezeny k likvidaci, čímž se kapitola bratislavských vozů T3AS a T3MOD uzavřela.

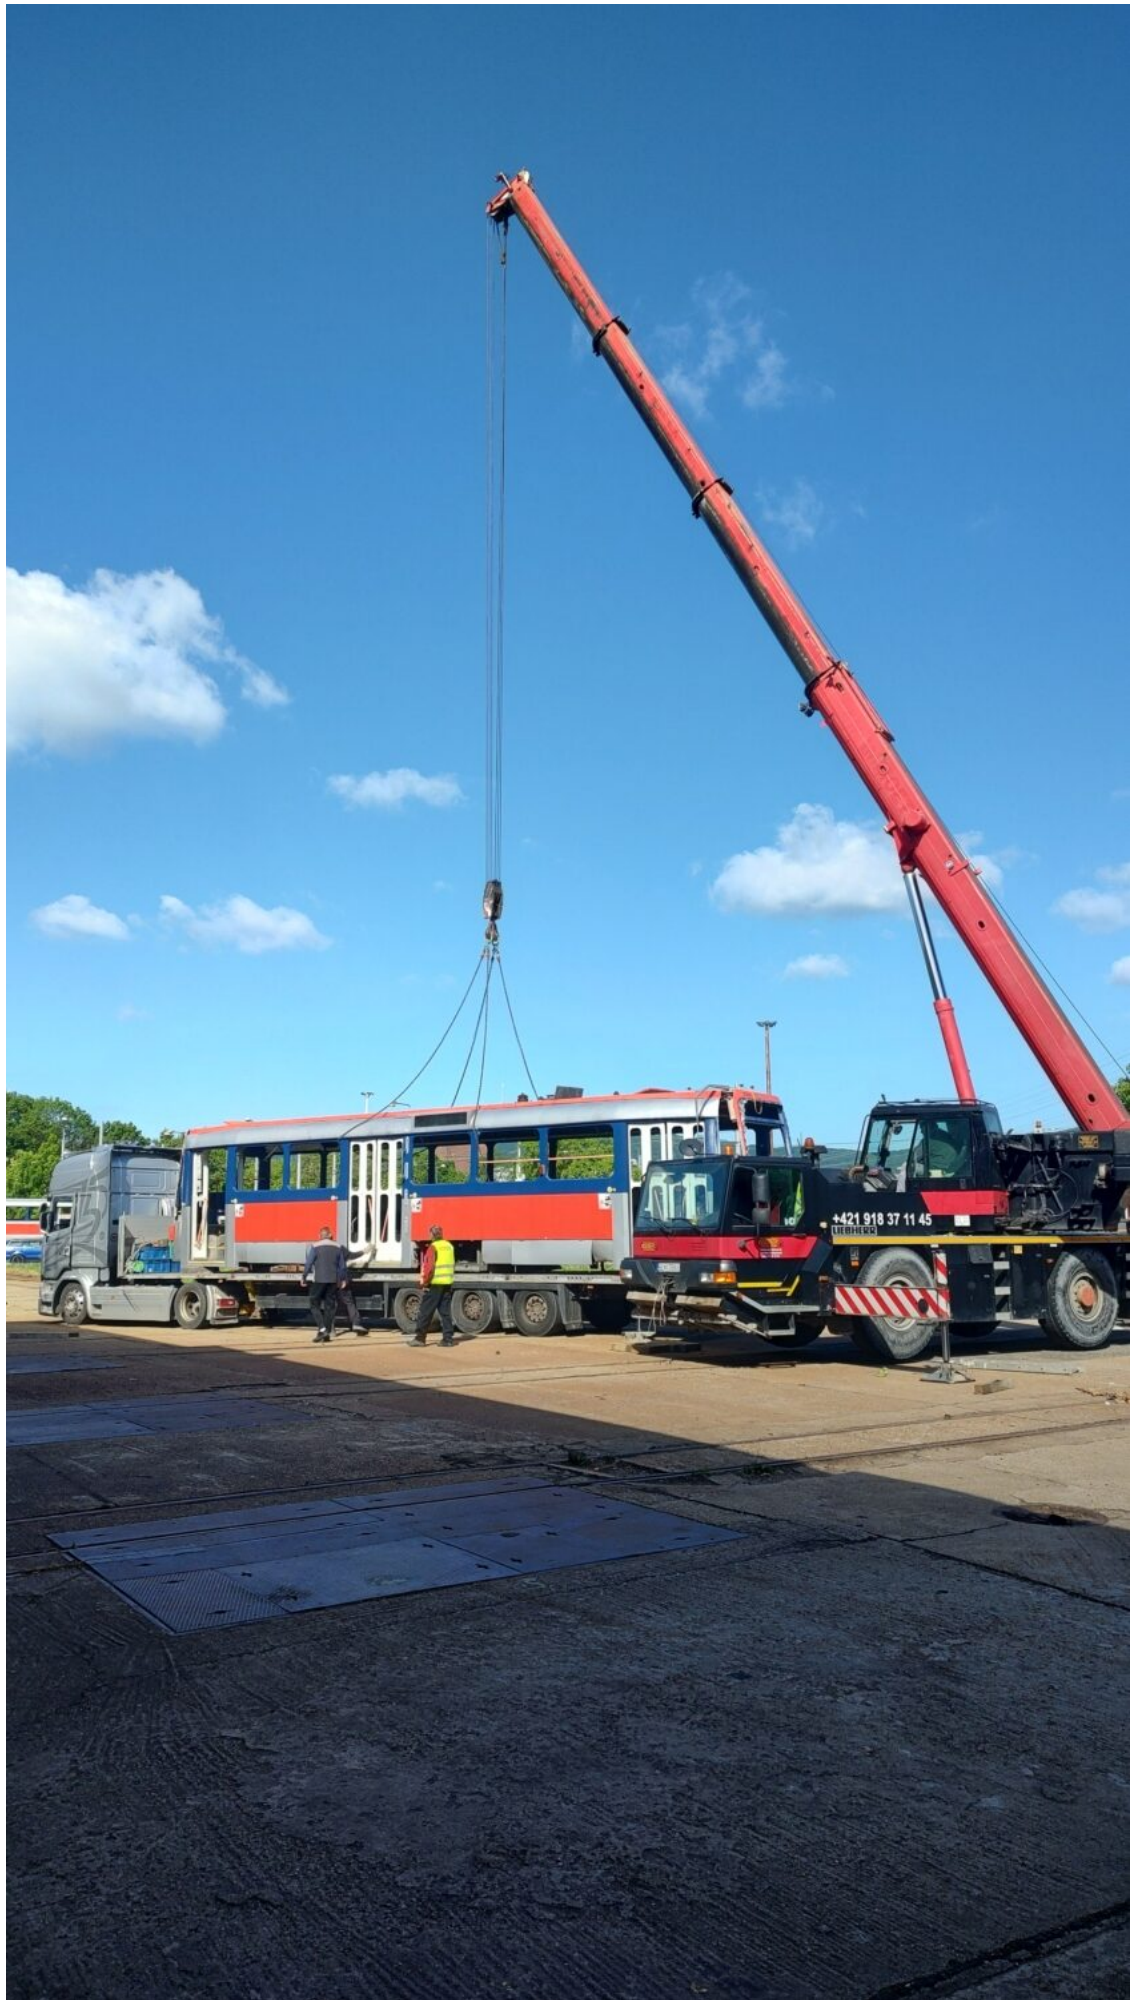
Nakládka vozu T3AS ev. č. 7303 na silniční trajler před odvozem na likvidaci. (foto: Peter Pankrác)
