## V Praze se představil opravený autobus Škoda 506 N

23.06 2025 20:02, Libor Hinčica, Autobusy

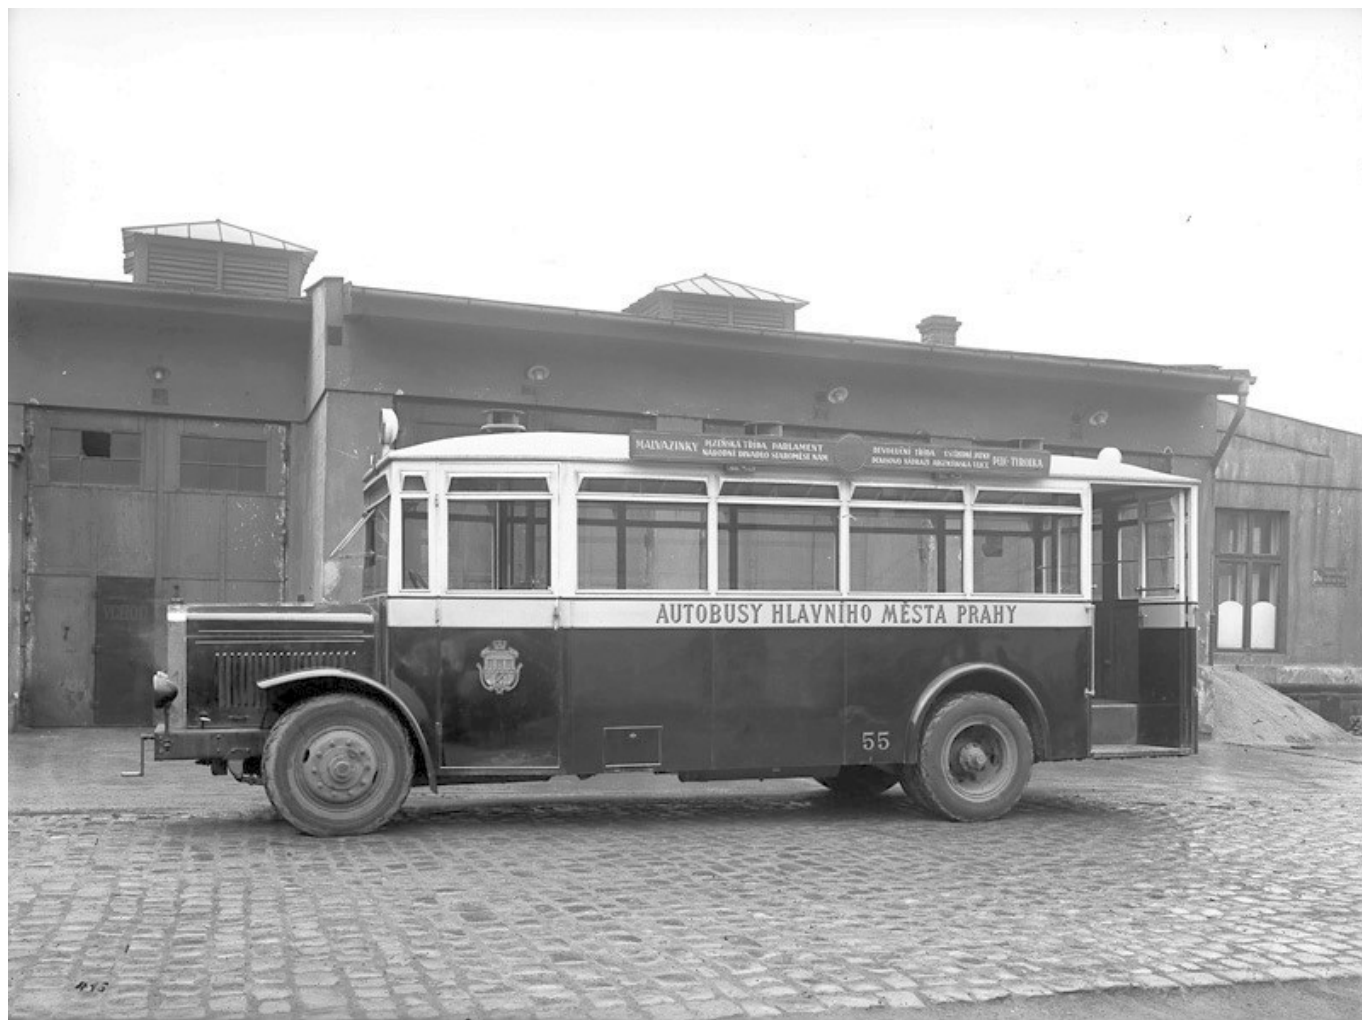
Nejznámější historická fotografie s autobusem Škoda 506 N dokumentuje vůz s karoserií Ringhoffer, resp. Moravskoslezská vozovka Studénka. (zdroj: archiv DPP)

Elektrické podniky hl. m. Prahy si objednaly celkem sedm autobusů Škoda 506 N, u nichž byla – dle tehdejších zvyklostí – rozdělena produkce karoserií mezi více dodavatelů. Zatímco vozy ev. č. 52 a 53 získaly skříň pražské karosárny Oldřicha Uhlíka, pro zbylé čtyři vozy ev. č. 54–58 byly nástavby zhotoveny v Moravskoslezské vozovce ve Studénce, kterou krátce předtím získaly Ringhofferovy závody. Od toho se pak odvíjely drobné rozdíly, kdy vozy ze Studénky byly o něco kratší (7 720 mm oproti 7 930 mm), nižší (2 700 mm ku 2 800 mm), měly menší rozvor (4 560 mm versus 4 570 mm) i odlišnou obsaditelnost (19 míst k sezení a 24 k stání, zatímco autobusy s karoserií Oldřicha Uhlíka nabízely 20 míst k sezení a 25 k stání). Motor, od kterého se odvíjelo i označení typu, nesl pojmenování Škoda 506 N (používal však řadu osvědčených prvků kupovaných či licenčně vyráběných ze zahraničí) a poskytoval výkon 49,27 kW, což mohlo umožnit vozidlu jízdu rychlostí až 55 km/h. Převodovka byla manuální, čtyřstupňová (+stupeň pro couvání).

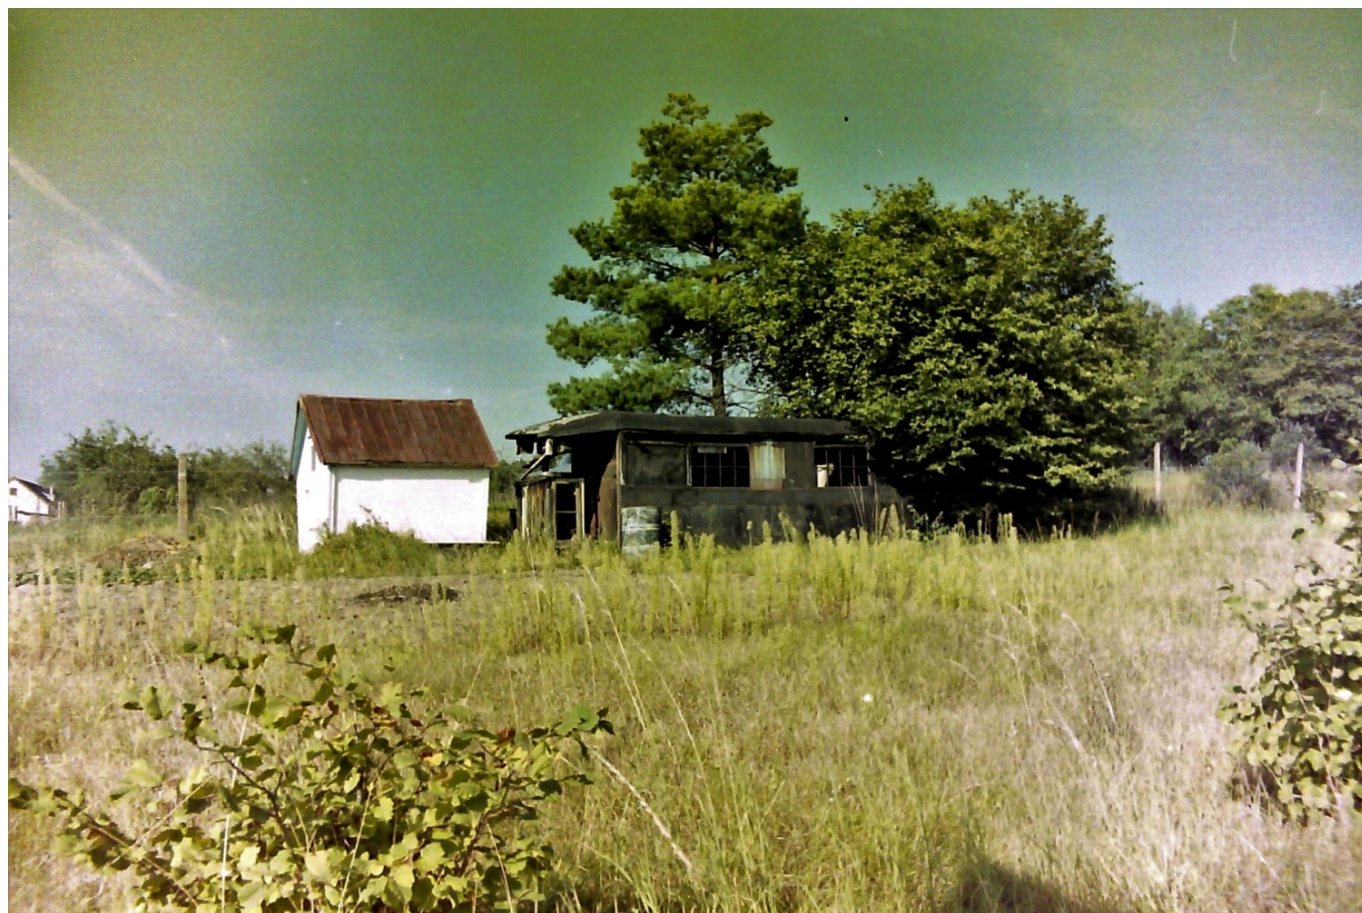
Sešlá karoserie vozu ev. č. 53 se nacházela na Kladensku, kde sloužila jako seník. (foto: Luděk Vidím, DPP)

Karoserie vozu ev. č. 53 byla zhruba v polovině 90. let objevena nedaleko obce Stehelčevy (u Kladna). Po jednání s majitelem se podařilo dohodnout odvoz ztrouchnivělé skříňe do depozitu pražského muzea MHD ve Střešovicích, k čemuž došlo v dubnu 2000. Následně se podařilo vypátrat i vhodný (byť přece jen odlišný) podvozek, který byl používán pod včelínem objeveným v Dolním Houžovci (tentokrát až u Ústí nad Orlicí), přičemž majitel byl ochoten se podvozku s včelínem vzdát výměnou za jiné vozidlo umožňující tažení a pobyt včelstva – za stavební maringotku. K demontáži podvozku zpod včelína došlo v listopadu 2005, načež podvozek zamířil do Krnovských oprav a strojírny na nezbytnou rekonstrukci a úpravu, neboť oproti originálu byl podvozek menší, užší a v oblasti zadní nápravy i poněkud vyšší. Do Prahy se pak dostal zpět až v říjnu 2007.

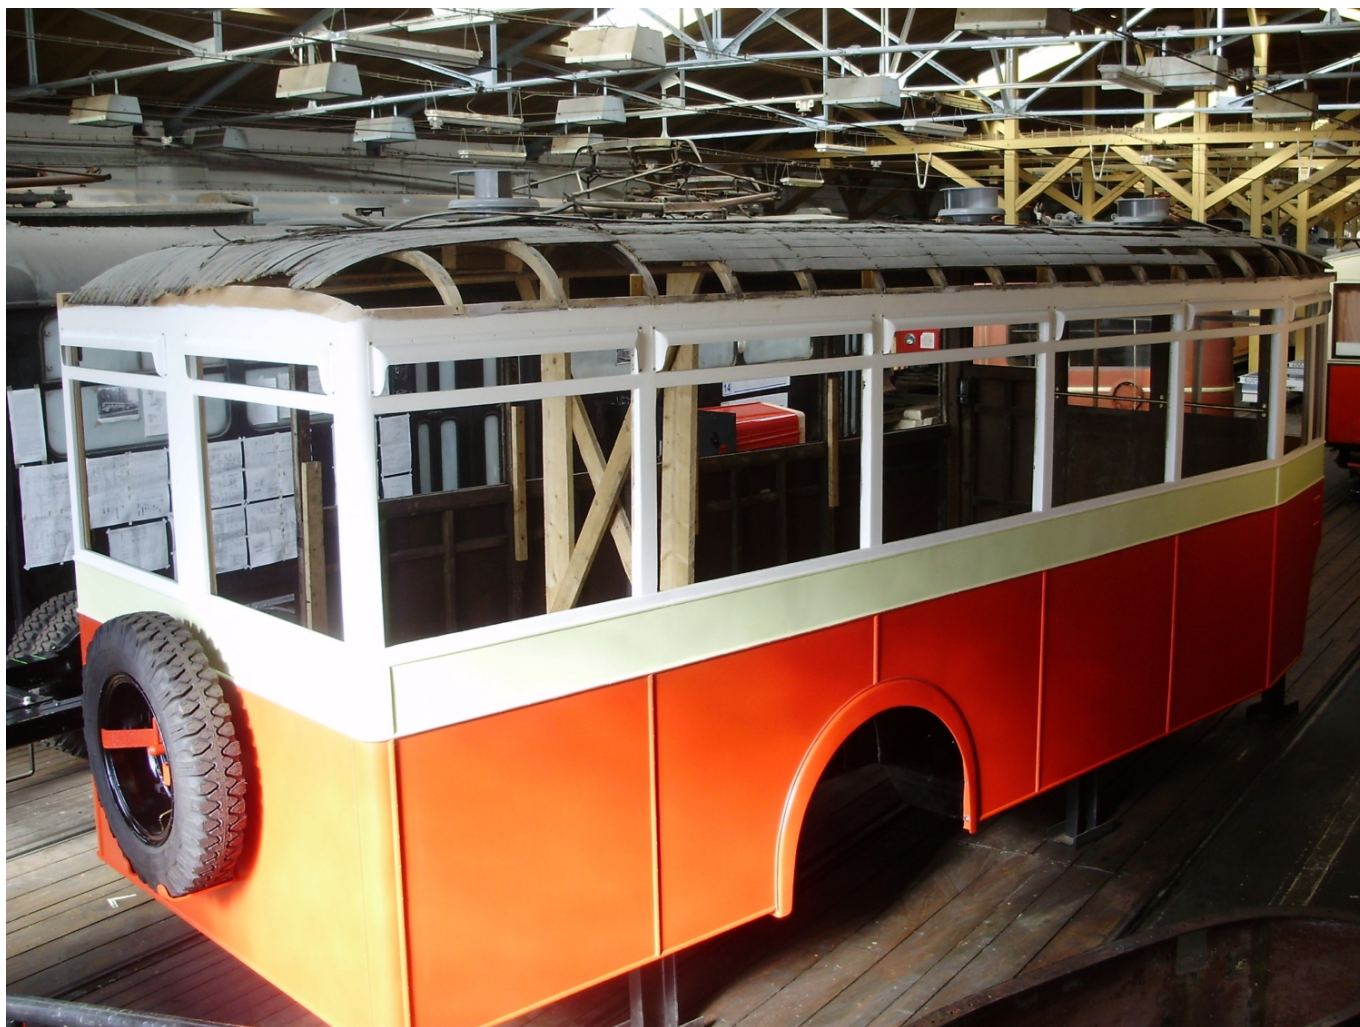
Takto vypadala rozpracovaná skříň autobusu v roce 2009. (foto: Luděk Vidím, DPP)

Práce na karoserii byly zahájeny až v roce 2005 a probíhaly pozvolna podle dostupnosti personálu i finančních prostředků. Během následujících takřka dvou desítek let se na vozidle prostrídala trojice truhlářů, která se snažila maximálně zachovávat původní dokumentaci, styl výroby i dochovaného jasanového dřeva. Jako první začaly práce na zadním čele, poté se přesunuly na pravou bočnici, levou a v závěru přišla řada na čelo vozu a střechu. V roce 2014 se podařilo obstarat také chybějící motor, který byl zakoupen z vojenských skladů, načež ovšem musel být (v roce 2017) ještě jednou upraven podvozek pro jeho zástavbu. Již dříve vyrobená kapota se naštěstí upravovat nemusela. Rozpracovaná skříň s podvozkem se dočkala spojení až v závěru léta 2019. V té chvíli se ukázalo, že bude nutno ještě upravit blatníky, což vycházelo z odlišné konstrukce tehdejších nákladních automobilů (z nichž se v návrhu původně vycházelo) a autobusů (což odhalilo až právě spojení).

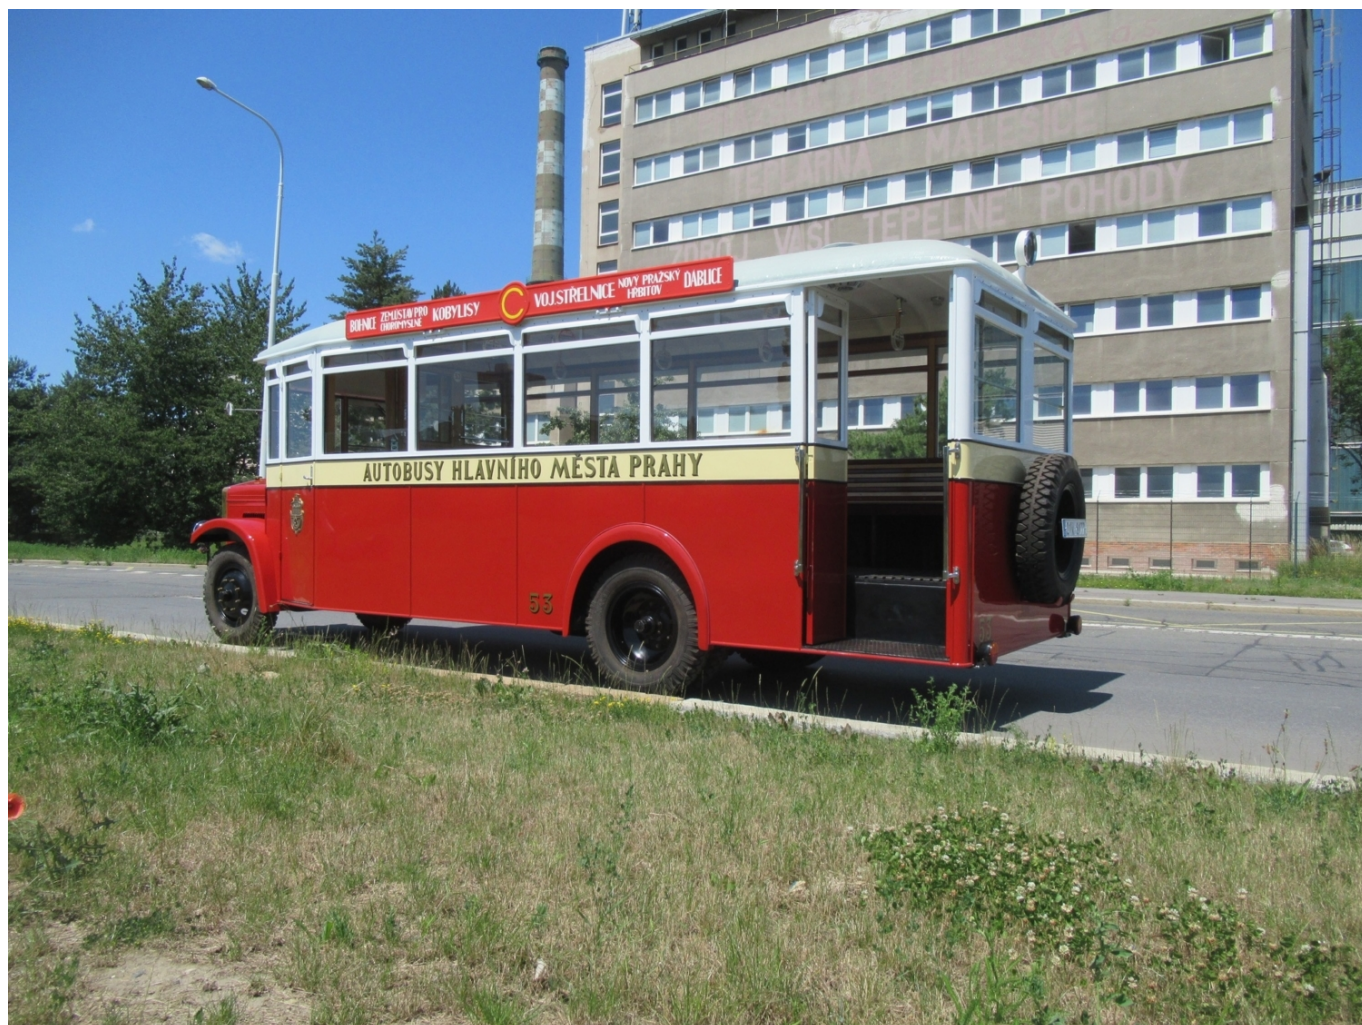
Autobus byl restaurován do levostranného (tedy předválečného) provedení. (foto: Luděk Vidím, DPP)

Na první pohled takřka kompletní autobus se vydal dne 25. 10. 2022 na cestu do Zlína, kde se společnost Zliner zhostila dalších dokončovacích prací s cílem zprovoznění vozidla. Za částku 3,46 mil. Kč firma vybavila vůz řízením, brzdovou soustavou, pedály včetně ovládání, přístrojovou desku, vyrobila mechanismus startování klikou, přední blatníky, doplnila tažné oko či zesílení listových per v zadní části karoserie, vybavila vůz osvětlením a směrovkami (včetně odnímatelných dle současné legislativy) atp. Termín plnění byl stanoven původně na 18 měsíců, nakonec se mírně natáhl na necelé dva roky, když se autobus podařilo převézt a složit v areálu garáží Hostivař až v září 2024. Autobus byl v té chvíli již pojízdný, avšak vyžadoval ještě dokončovací úpravy a některé změny, které vycházely ze špatného zhotovení ve Zlineru (chladič byl například omylem zhotoven dle dřevěného

modelu místo výkresu a volant byl usazen příliš nízko). Nakonec se podařilo během nadcházejících měsíců vše zdárně dokončit, včetně nejrůznějších detailů, jako jsou dobové cedule, reklamy v interiéru atp. Obtížné se ukázalo sehnání písmomalíře, který by byl schopen namalovat na bok nápis Elektrické podniky hl. m. Prahy, nezbytný identifikátor pražských autobusů první republiky. Pro autobusový průvod byl vůz opatřen pouhým polepem, což při pohledu zblízka bylo snad jedinou vadou na kráse (nicméně snadno napravitelnou) nádherného exponátu, kterým si může Praha konečně připomínat i předválečnou historii svého autobusového provozu.

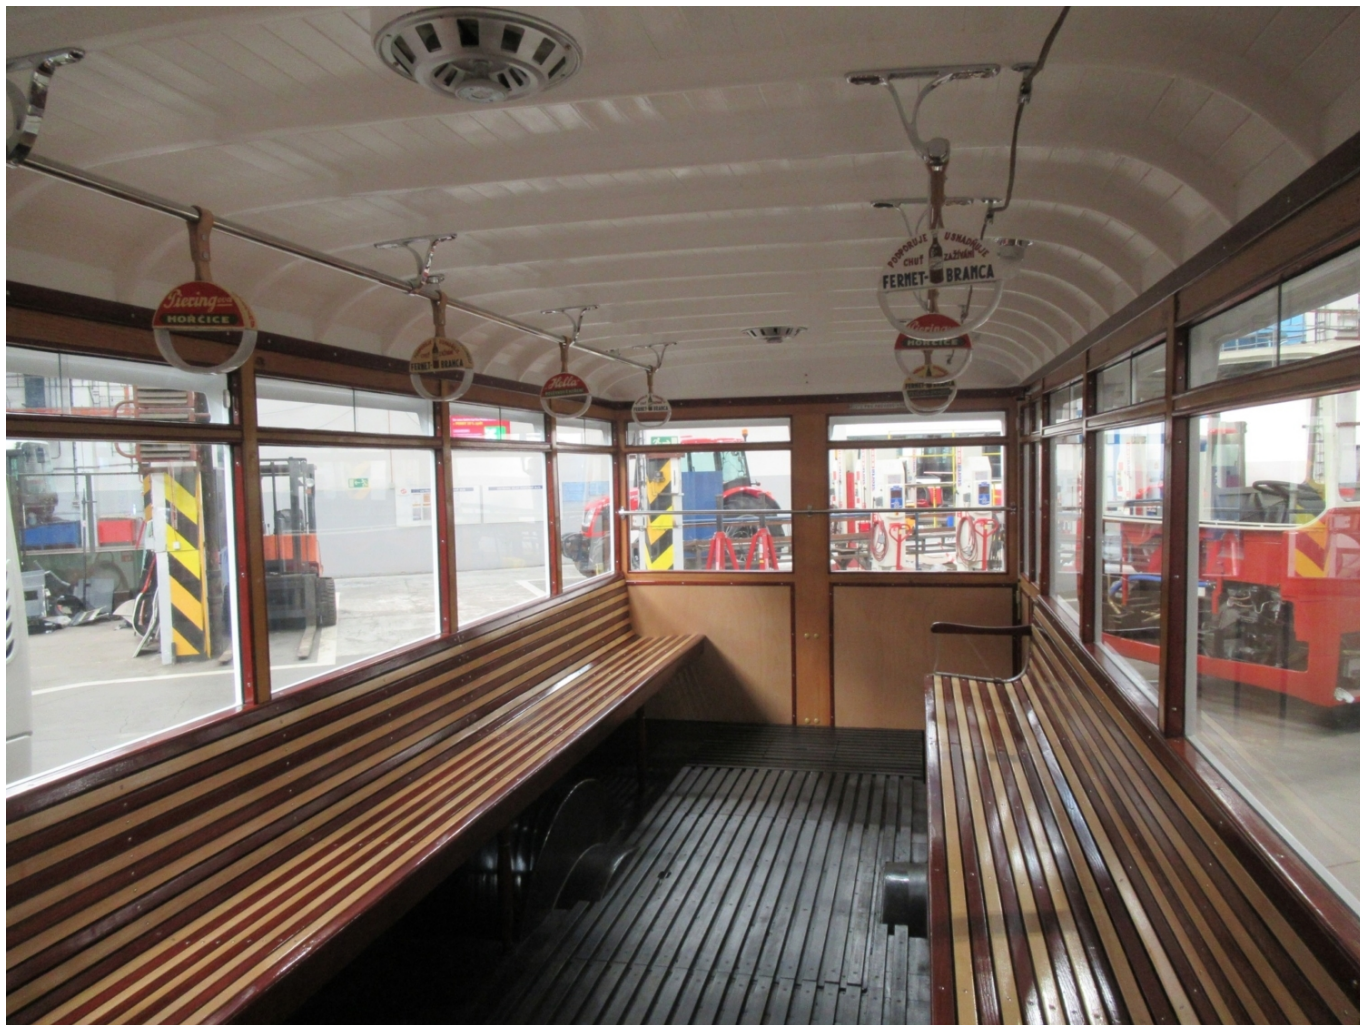
Pohled do interiéru vozu. (foto: Luděk Vidím, DPP)

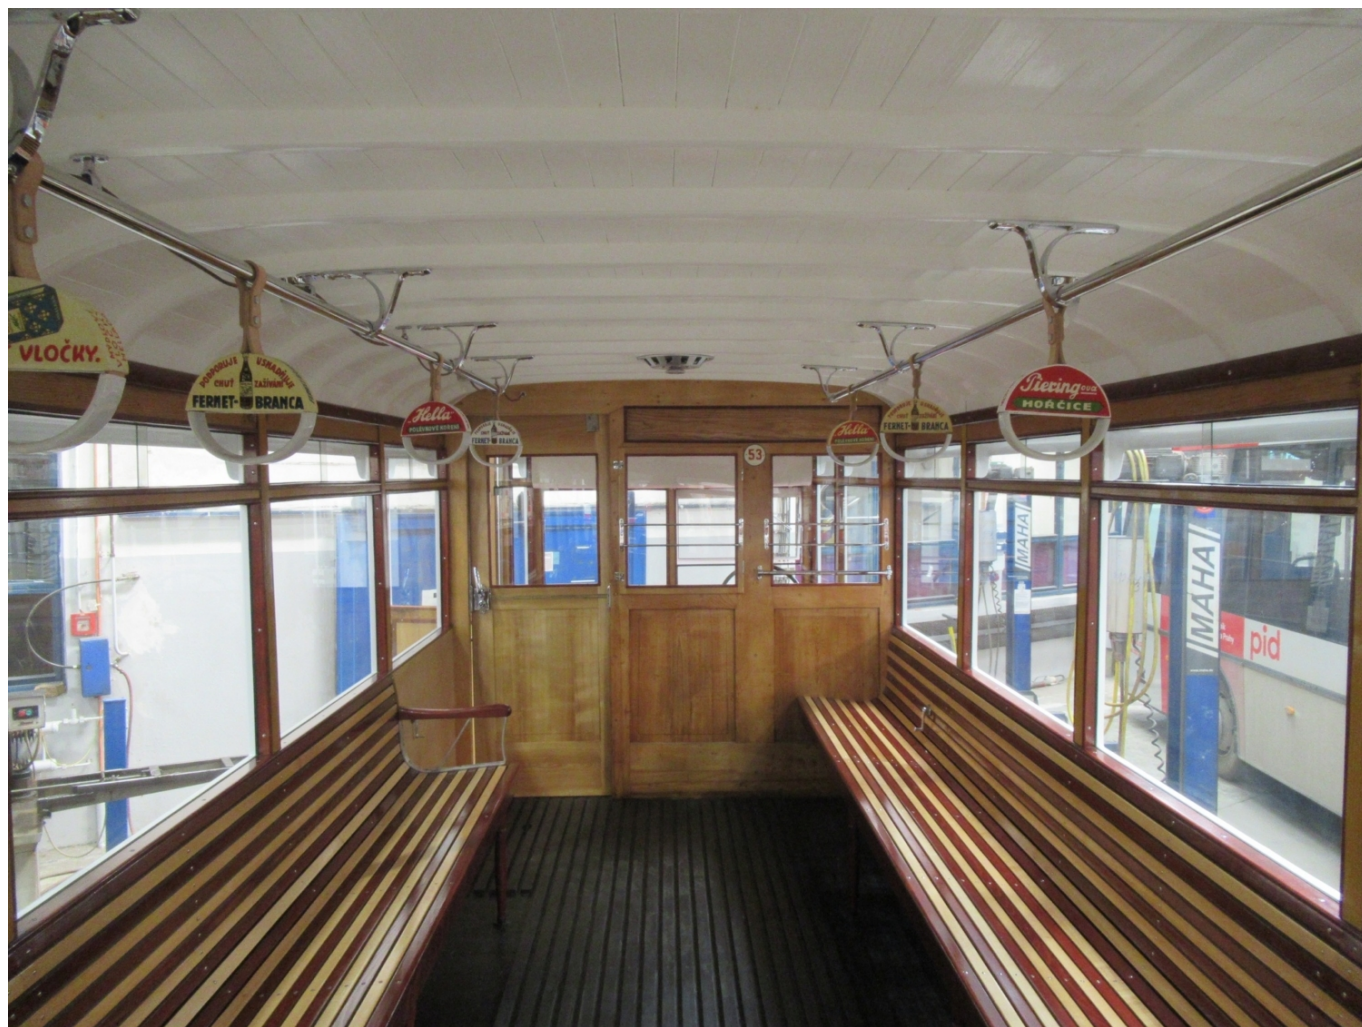
A ještě z opačné strany směrem ke kabině řidiče. (foto: Luděk Vidím, DPP)
