## Konec tramvají Tatra K2 a KT8D5 v Sarajevu?

14.02 2026 18:28, Libor Hinčica, Tramvaje

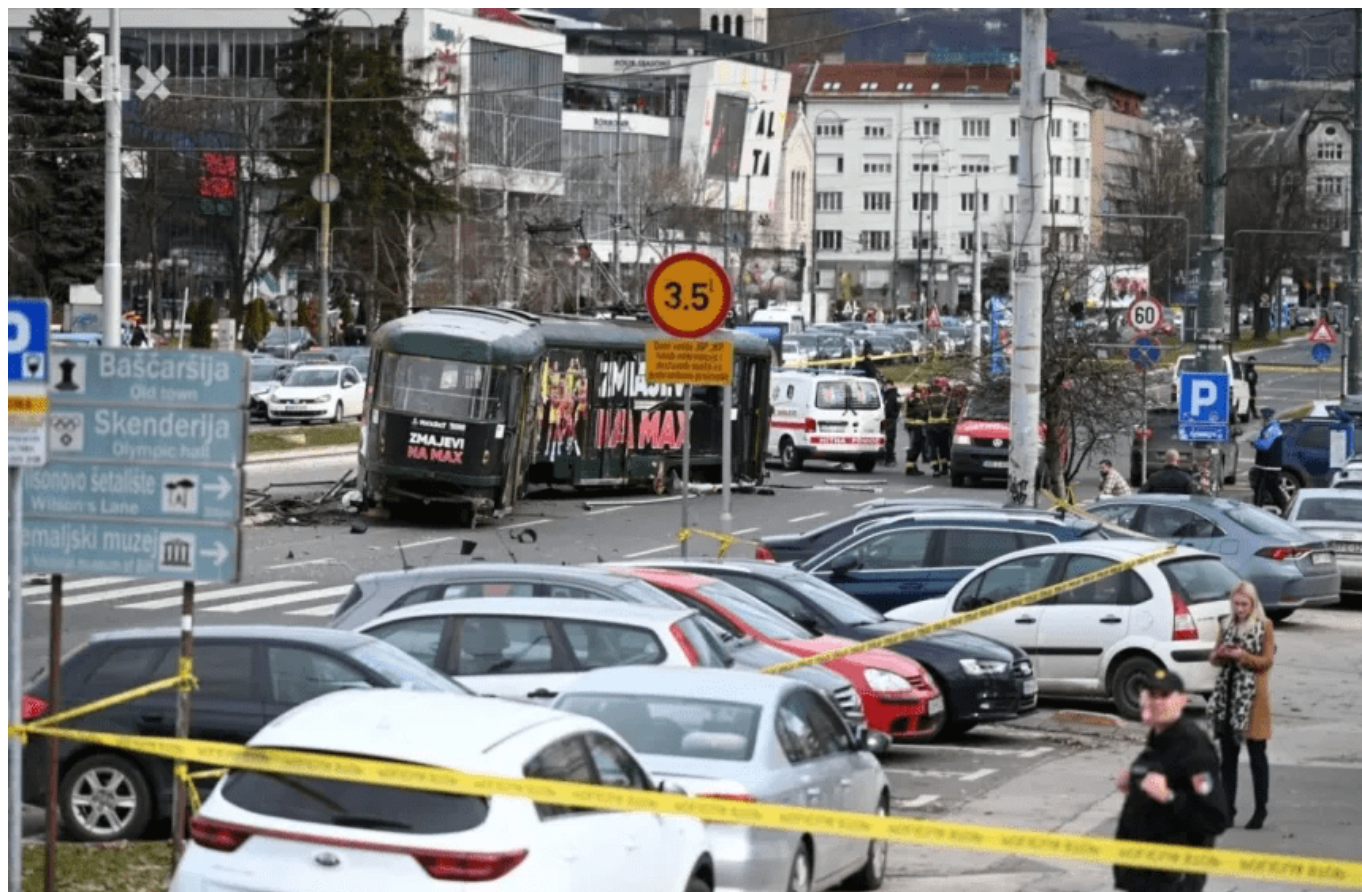
Příčiny dopravní nehody u zastávky poblíž místního Národního muzea jsou momentálně předmětem vyšetřování. [Z kamerového záznamu](#) pořízeného z automobilu stojícího na křižovatce je zřejmé, že se tramvaj K2 ev. č. 516 z roku 1977 vyřítila velmi vysokou rychlostí z odbočky u nádraží a při následném vykolejení došlo takřka k jejímu převrácení, přičemž vůz zdevastoval prostor zastávky, na níž čekali cestující. Při nehodě zemřel 23letý student sarajevské akademie výtvarných umění Erdoan Mornkić, další čtyři osoby byly zraněny, přičemž především stav 17leté dívky, které musela být amputována noha, je nadále vážný.

Tramvaj K2 ev. č. 516 po vykolejení u Národního muzea dne 12. 2. 2026. (zdroj: Wikipedia.org; author: Klix.ba)

Vyšetřování momentálně pracuje s verzemi technické závady vozidla, anebo selhání řidiče, u kterého byla vyloučena zdravotní indispozice. Některé bosenské zdroje zmiňují, že řidič měl v šoku bezprostředně po nehodě hovořit o tom, že se mu „propadly“ ovládací pedály, nicméně tyto informace nelze hodnověrně ověřit. Řidič tramvaje byl zadržen a převezen do vazební věznice, neboť vyšetřovatelé pracují i s možností obvinění řidiče z obecného ohrožení a chtějí zabránit jeho případnému ovlivňování před provedením výslechů.

Doprava v centru Sarajeva v důsledku vykolejení vozu prakticky zkolabovala, neboť muselo dojít k odklonu jak tramvajových linek, tak automobilové dopravy. Vykolejená „ká dvojka“ byla odvezena do vozovny, kde se podrobí kontrole ze strany expertního týmu.
