## Plzeňská tramvaj „Křižík“ z roku 1899 zamířila na opravu

13.05 2026 21:27, Libor Hinčica, Tramvaje

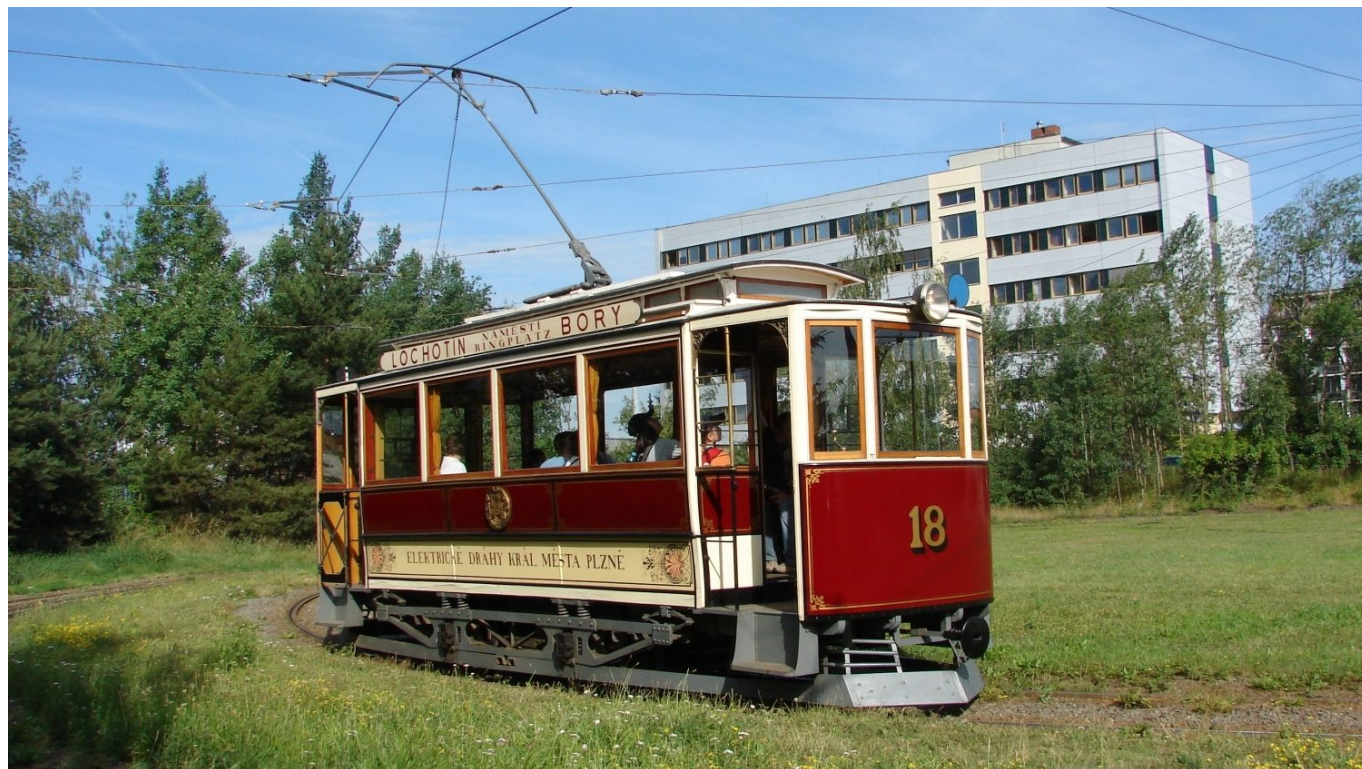
Vůz ev. č. 18 z roku 1899 je dosud nejstarší renovovanou historickou elektrickou tramvají u nás. (foto: Libor Hinčica)

Oprava se týká všech částí vozidla - pojezdu a trakční výzbroje i vozové skříňě. Rozsah prací přitom počítá s tím, že v případě zjištění závad vybraných částí bude nutné vyrobit některé díly jako zcela nové, včetně například celých náprav, pastorků motorů, hvězdic kol, ozubení náprav, nápravových ložisek, pružin atp. Současně bude probíhat také badatelská činnost ve snaze dopátrat se původního provedení a přizpůsobit stav vozidla těmto zjištěním. To se týká například řešení pískovačů či poklopů nápravových ložisek, u nichž má být zjištěno, zda byly či nebyly originálně vybaveny nápisy (a podle toho případně zajistit zhotovení repliky).

zavěšení ochranného rámu, nebo ozdobných prolisovaných kovových pásků na obvodu nástřešku, které nebyly při první renovaci realizovány. Nástřešek se má dočkat také repliky původních leptaných skel.

Opravena musí být střecha a její potah, neboť do vozu momentálně zatékalo. Dojde také na přesklení všech oken, vyplnění prasklin na hlavních podélnících vozové skříně, lokální úpravy laku, výrobu nových smaltovaných nápisových tabulek atd.
