## Provoz trolejbusů Škoda 21 Tr, 22 Tr a autobusů 21 Ab v Ostravě - VIII. díl

Osmý díl nám představí blíže provoz dvojice autobusů 21 Ab na pomezí Moravy a Slezska.

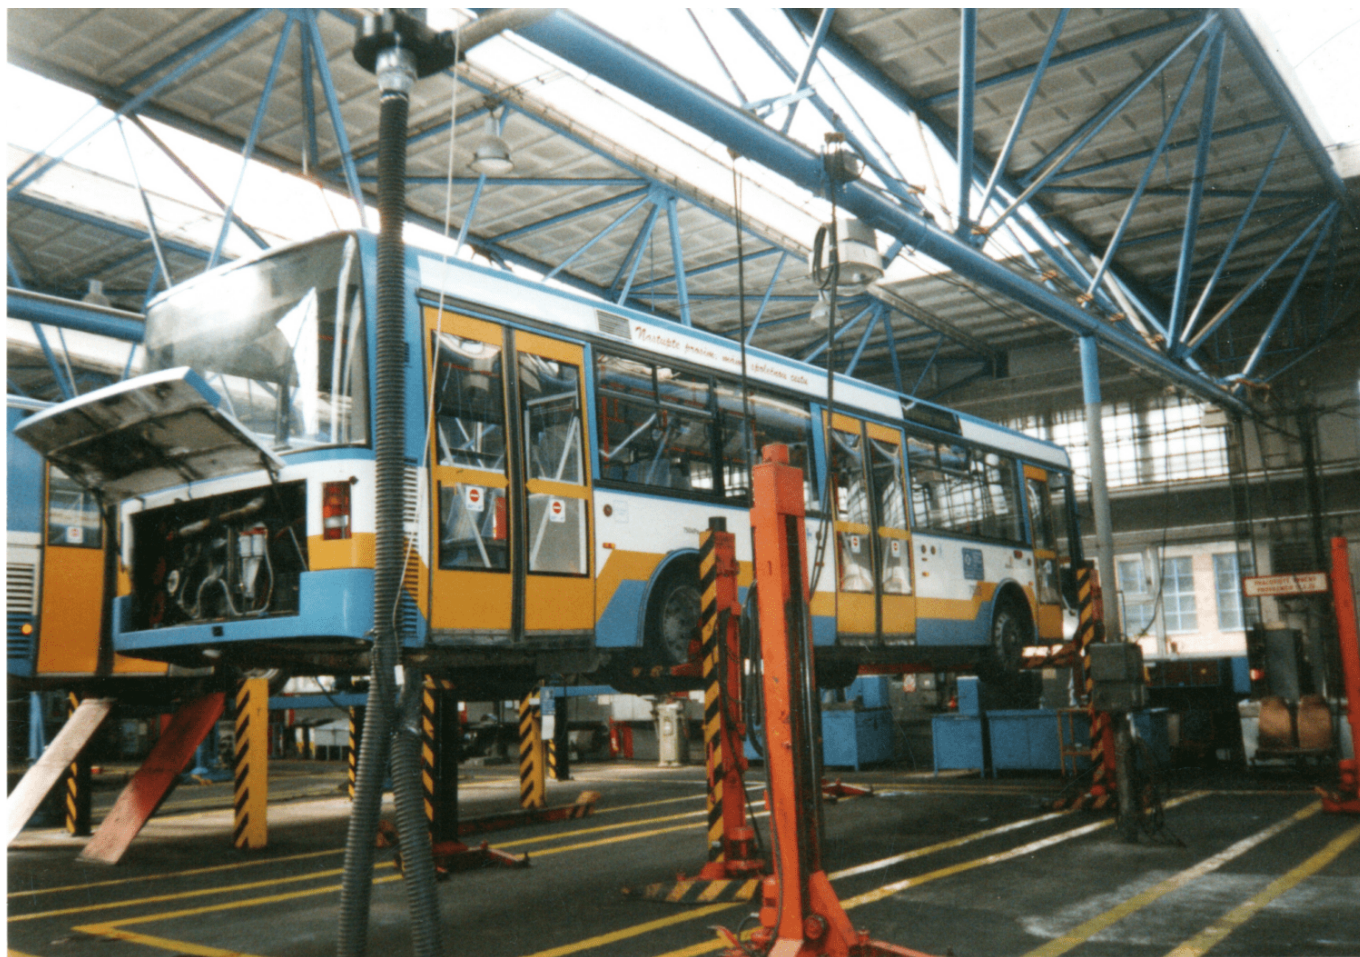
Autobus Škoda 21 Ab ev. č. 7502 na zvedácích v autobusových garážích Poruba dne 8. 6. 2002. (foto: Libor Hinčica)

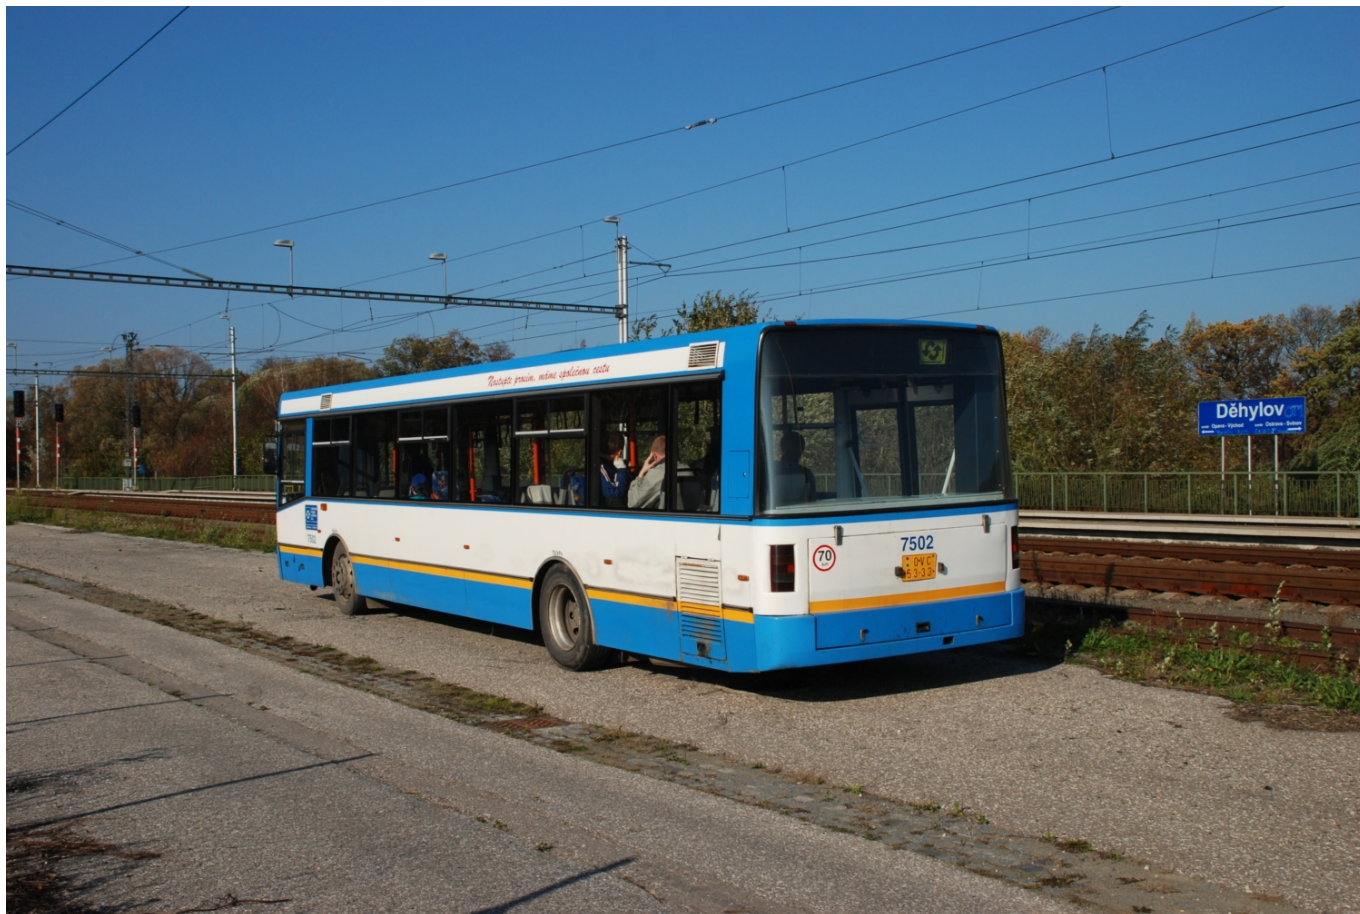
Pohled zezadu na ostravský autobus Škoda 21 Ab ev. č. 7502 v posledním provozním provedení v říjnu 2008. (foto: Libor Hinčica)

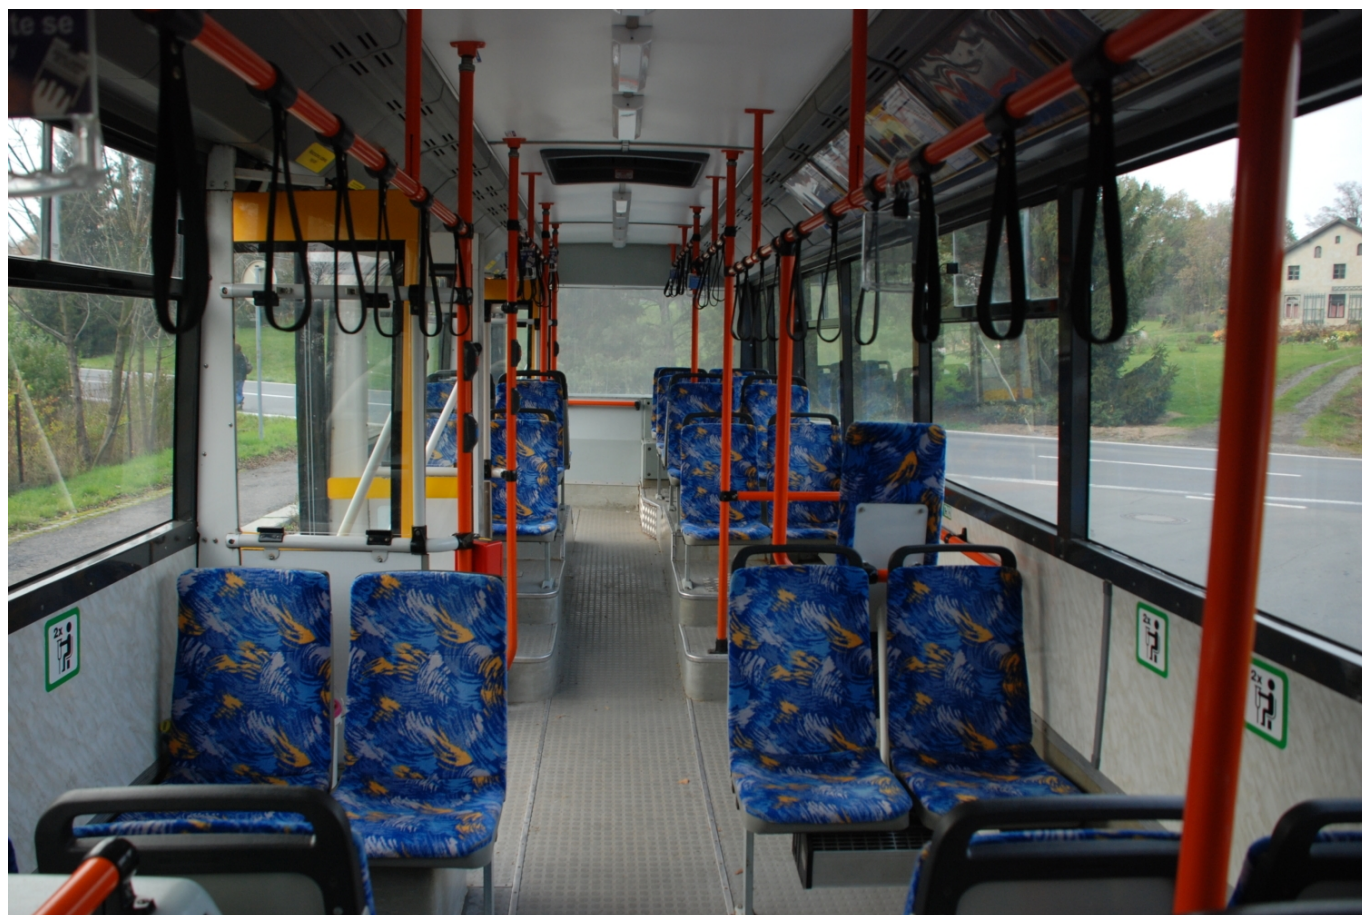
Pohled do interiéru vozu Škoda 21 Ab v posledním provozním provedení. (foto: Libor Hinčica)
